INSTYTUT BADAWCZY DRÓG I MOSTÓW
Zakład Diagnostyki Nawierzchni

SPRAWOZDANIE
z realizacji pracy TD-69 pt.:
**„Weryfikacja zasad oceny stopnia współpracy
w pęknięciu odbitym w nawierzchni półsztywnej”**

Zleceniodawca: GDDKiA, umowa nr 683/2004

Warszawa, październik 2005

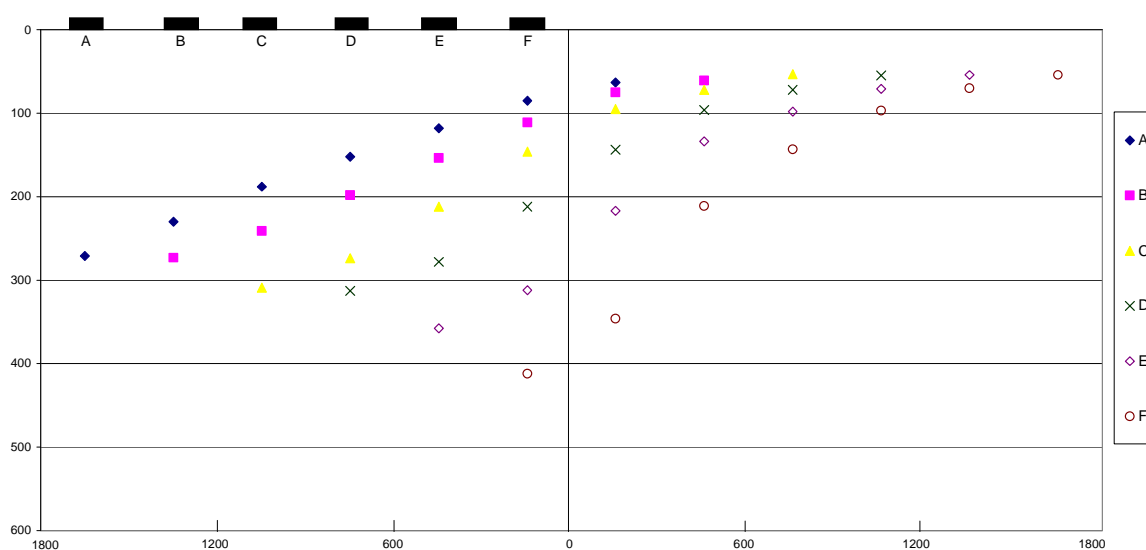
Rysunek 3 Wyniki pomiarów ugięć na odcinku nr 1 – Łądowisko Grądy, punkt 0+198

Łądowisko w Grądach jest bardzo ciekawym, z badawczego punktu widzenia, odcinkiem doświadczalnym. Nie występuje na nim praktycznie ruch. Można więc obserwować zachowanie podbudowy sztywnej i ułożonych na niej warstw asfaltowych tylko pod kątem wpływów atmosferycznych. Na płycie lotniska występują jedynie naciski od sporadycznie lądujących, lekkich samolotów służących do oprysków terenów leśnych. Nie stwierdzono koncentracji spękań w środkowej części lotniska, co mogłoby sugerować wpływ tych oddziaływań na nawierzchnię. Spękania występują głównie od strony krawędzi płyty.

Na prawie wszystkich badanych spękaniach stwierdzono wystarczającą współpracę płyt w obrębie pęknięcia (średnio $k = 0,75$). Trzeba jednak zaznaczyć, że po stronie wschodniej lotniska wskaźnik k jest niższy. Być może powodem tego jest poprzeczne ukształtowanie pasa startowego: spadek całej nawierzchni jest w kierunku wschodnim. Świadczyć to może o lepszej penetracji wody w tej części płyty lotniskowej, a co za tym idzie większej degradacji podbudowy i podłoża gruntowego.

Podparcie podbudowy w obrębie pęknięć jest niedostateczne. Średni wskaźnik podparcia płyt s wyniósł 1,49, z odchyleniem standardowym 0,48, co świadczy o niejednorodności pracy nawierzchni w pobliżu spękań lub też o zmniejszeniu wytrzymałości podbudowy gruntowocementowej. Świadczyć o tym może również rozproszenie wyników ugięć (rys. 3 i 4), charakterystyczne bardziej dla nawierzchni podatnych.

Wystąpienie 20 % spękań z podbudowy na nawierzchnię, już po dwóch latach eksploatacji wskazuje, że zastosowanie geowłókniny jako warstwy przeciwspekaniowej nie spełniło swego zadania całkowicie. Głównym powodem wystąpienia pęknięć wydaje się być w tym przypadku mała grubość warstw asfaltowych (łącznie 3,5 - 8,5 cm), a co za tym idzie większy gradient temperatury w podbudowie gruntowocementowej. Należy jedna sądzić, że jeśli nowe spęknięcia, które wystąpią na nawierzchni będą nadal sukcesywnie uszczelniane, to lotnisko, przy podobnej jak obecnie częstotliwości lądowań, powinno służyć jeszcze wiele lat.

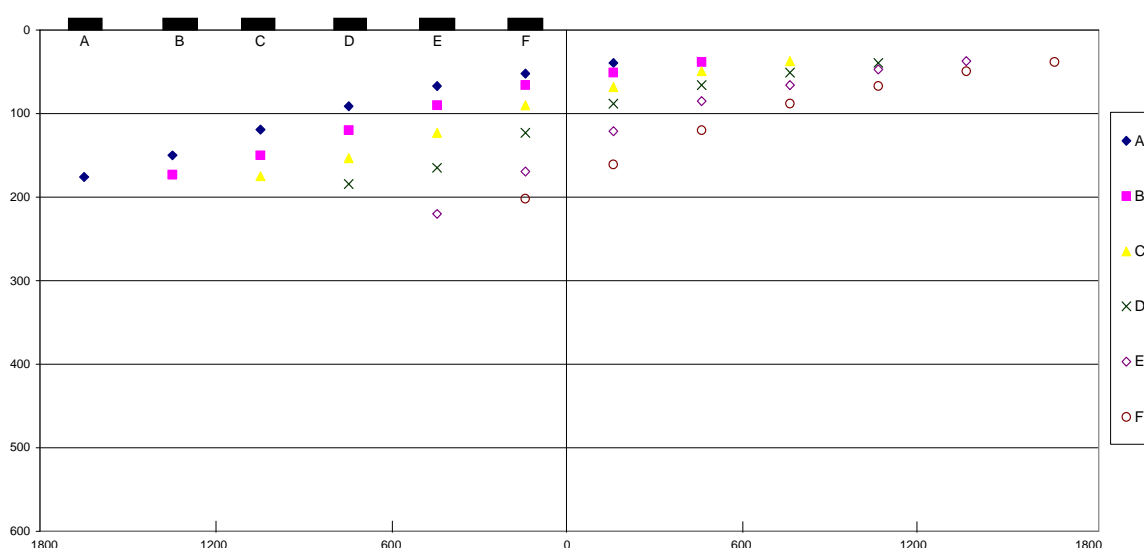
Rysunek 5 Wyniki pomiarów ugięć na odcinku nr 2 – m. Załuski, punkt 295+149

Oceniany odcinek należy uznać jako średnio spękany. Mniejsza intensywność spękań występuje na jezdni prawej, w kierunku na Warszawę. Współpraca pomiędzy płytami jest zmienna (średni współczynnik k wyniósł 0,57). Najliczniej występują miejsca o stwierdzonym braku współpracy pomiędzy płytami (8 punktów z 12 pomierzonych). Są również spękania, na których współpraca płyt jest wystarczająca lub pełna ($k > 0,66$), w szczególności są to punkty 295+019 oraz 295+729. Miejsca te charakteryzują się również najlepszymi warunkami podparcia, na całym badanym odcinku drogi nr 7 ($s < 1,4$). Potwierdzeniem niejednorodności pracy płyt w obrębie pęknięcia poprzecznego są przykłady pokazane na rysunkach 5 i 6, gdzie przedstawiono, w sposób graficzny wyniki badań ugięć w punkcie o braku wzajemnej współpracy sąsiadujących płyt – punkt 295+808 oraz miejsce gdzie ugięcia wywołane na jednej z płyt przenoszone są prawie w całości na płytę drugą – punkt 295+149.

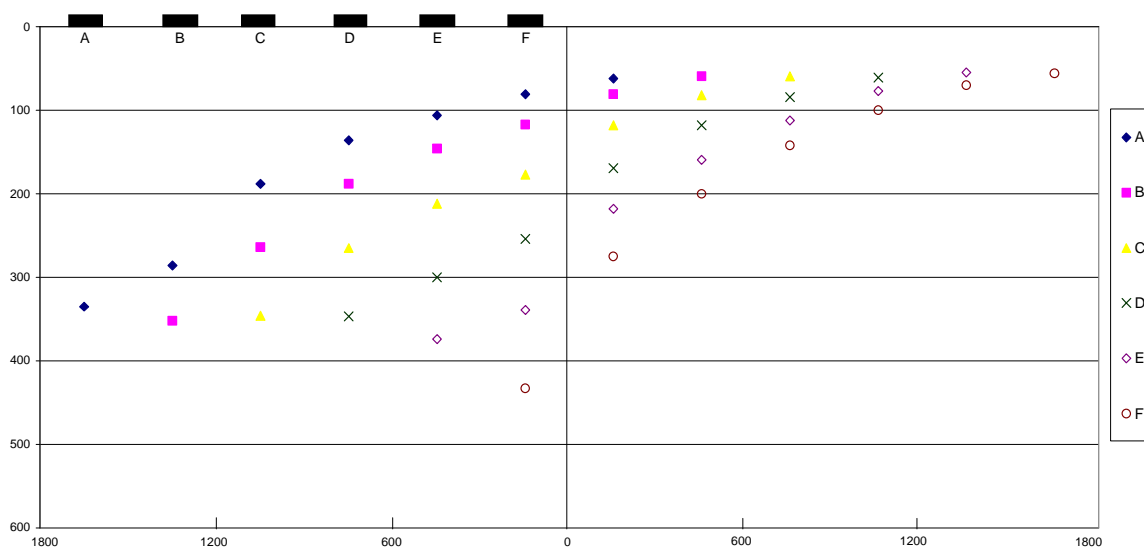
Rysunek 7 Wyniki pomiarów ugięć na odcinku nr 3 – droga nr 4, punkt 292+220

Znaczne rozproszenie wyników ugięć stwierdzone w punkcie 292+200 (rys. 7), charakterystyczne jest bardziej dla nawierzchni podatnych. Świadczyć to może o rozluźnieniu podbudowy sztywnej spowodowanym wykonanym w 1992 roku odprężeniem płyt oraz o dalszej degradacji podbudowy.

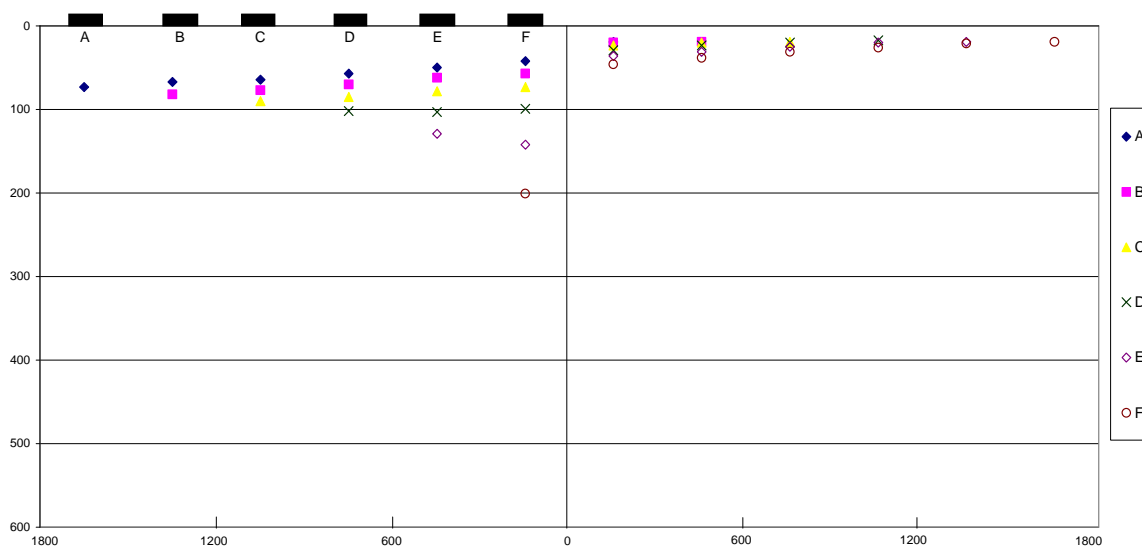
Rysunek 10 Wyniki pomiarów ugięć na odcinku nr 4 – A-4, punkt 35+633

km 35+633 do km 32+990 charakteryzował się zarówno brakiem współpracy płyt oddzielonych pęknięciem ($k < 0,66$), jak i niedostatecznym podparciem krawędzi płyt ($s > 1,4$). Przedstawione na rysunkach 9 i 10 dwa przykłady pomiarów ugięć na tym pododcinku potwierdzają te obserwacje. W obu wypadkach widać duże różnice między wynikami uzyskanymi na obciążonej i nieobciążonej stronie pęknięcia. Świadczy to o braku współpracy płyt. Wskaźniki obliczone dla drugiego pododcinka wskazują, że warunki podparcia płyt są dużo lepsze niż na pierwszym pododcinku (średnio $k = 0,81$, $s = 1,21$). Brak jest więc ścinania na styku płyt.

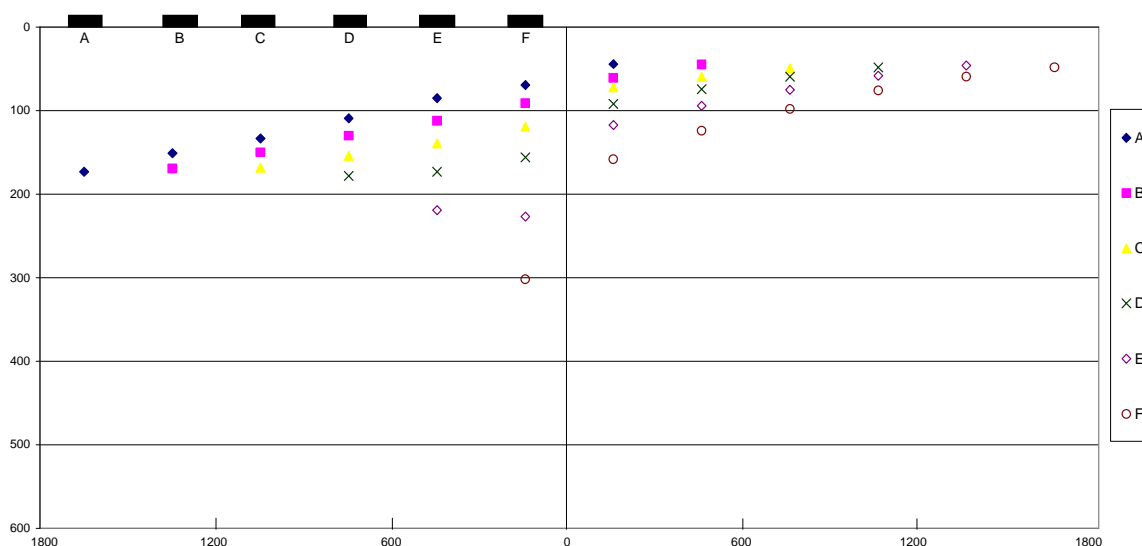
Rysunek 12 Wyniki pomiarów ugięć na odcinku nr 5 – droga nr 8, punkt 73+453

Wyniki otrzymane w rezultacie badań ugięciomierzem FWD wskazują na podobieństwo pracy nawierzchni w obrębie pęknięć na całej długości badanego odcinka (km 73+453 do km 72+958). Wartości ugięć na płytach (centralny geofon) wynoszą ok. 150 μm , a na

krawędziach pęknięć ok. 270 μm . Wskaźniki k i s również odznaczają się małymi odchyleniami od wartości średniej. Odcinek charakteryzuje się zarówno brakiem współpracy płyt oddzielonych pęknięciem ($k < 0,66$), jak i niedostatecznym podparciem krawędzi płyt ($s > 1,4$). Potwierdzają te spostrzeżenia rysunki 4.9 i 4.10, gdzie widać wyraźny „skok” w ugięciach w obrębie spękania.

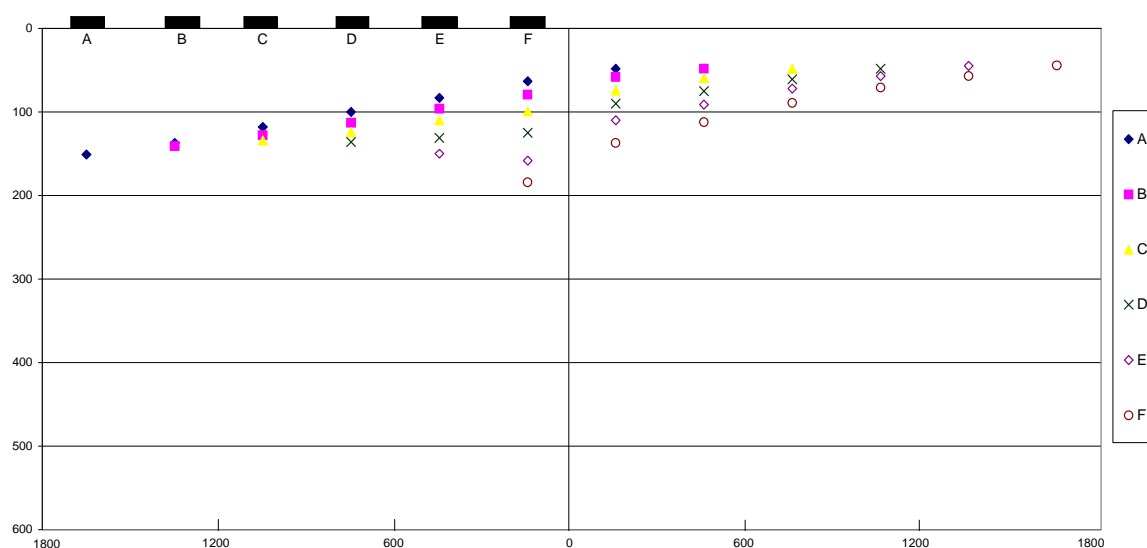
Rysunek 19 Wyniki pomiarów ugięć na odcinku nr 10 – droga nr 22, punkt 292+899

Stan pracy nawierzchni w obrębie spękań poprzecznych jest bardzo zmienny. Występują miejsca o dobrej współpracy między sąsiadującymi ze sobą płytami (np. punkt 292+899, rys. 19), jak i wykazujące jej brak (punkt 293+400, rys. 20). Badania ugięć ugięciomierzem FWD wskazują również na niedostateczne podparcie podbudowy w obrębie spękań (średnia wartość $s = 1,98$). W tych warunkach pracy nawierzchni i jednocześnie przy małej grubości warstw asfaltowych (8 cm) żadna z zastosowanych na poszczególnych sekcjach metod naprawy nie może być skuteczna. Przy obecnym stanie nawierzchni najskuteczniejszym sposobem zapobieżenia występowaniu spękań jest przebudowa podbudowy sztywnej na podatną.

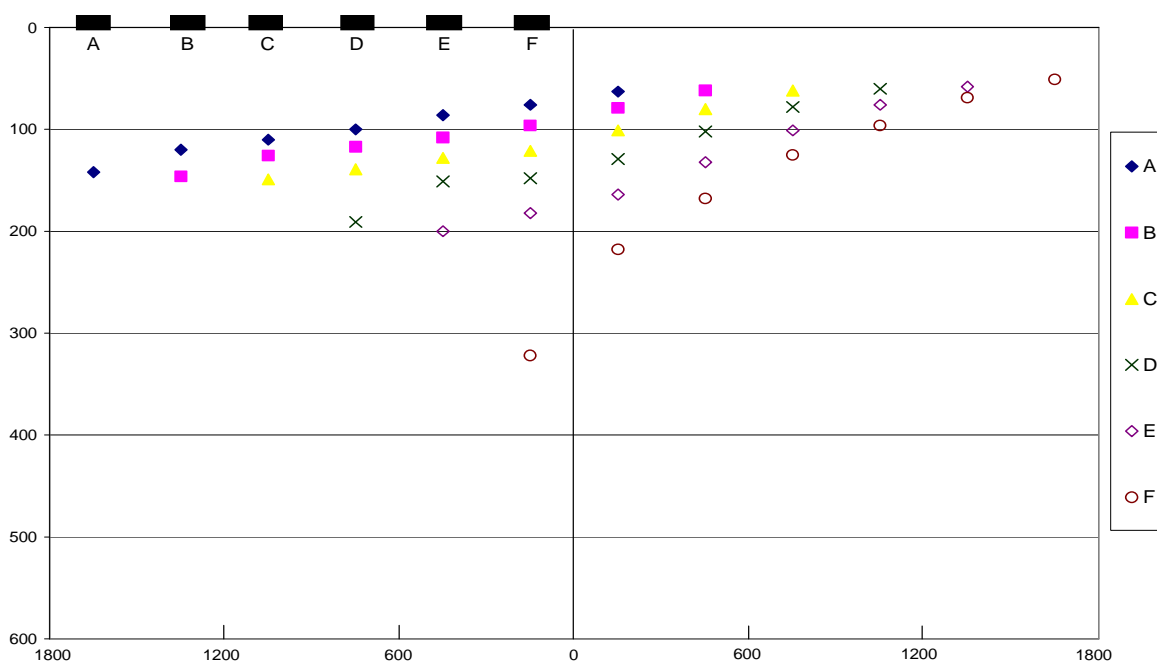
Rysunek 24 Wyniki pomiarów ugięć na odcinku nr 13 – ul. Bogatyńska, punkt 0+104

Pomiary ugięć na spękaniach oraz na płytach wykazały bardzo dobrą współpracę płyt w obrębie pęknięć ($k = 0,89$) co pozwala na zastosowanie w naprawie nawierzchni membrany przeciwspekaniowej. Jednocześnie jednak brak jest odpowiedniego podparcia płyt pod pęknięciami ($s = 1,82$). Należy uwzględnić to podczas projektowania wzmocnienia nawierzchni.

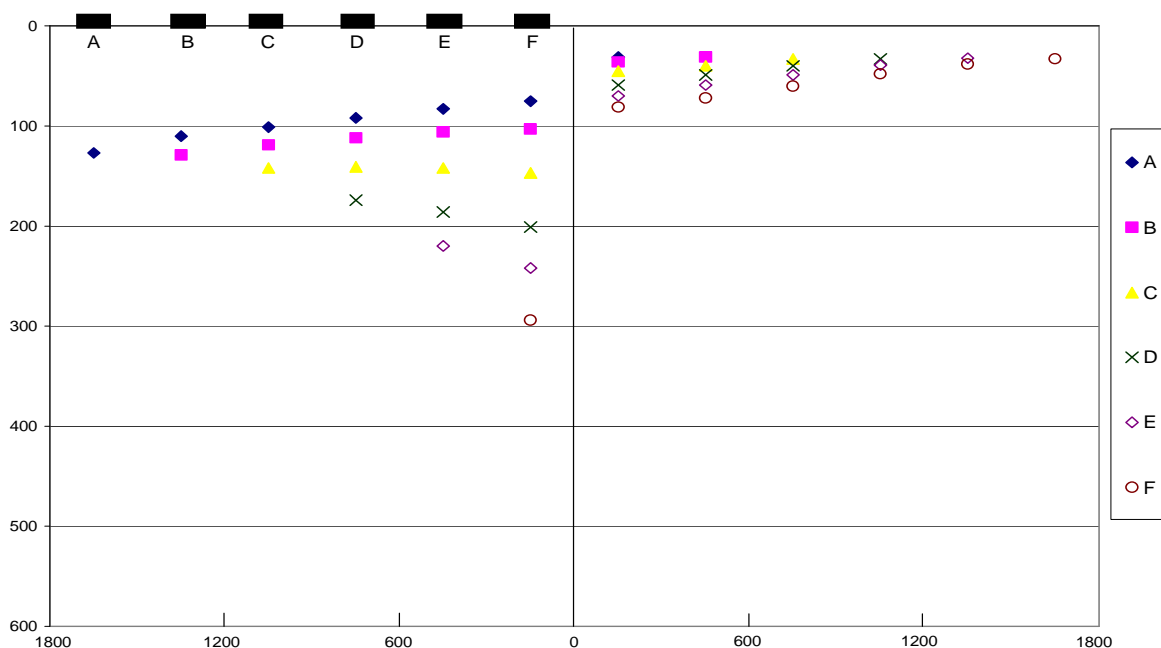
Rysunek 26 Wyniki pomiarów ugięć na odcinku nr 15 – ul. Kampinoskiej, punkt 0+033

Pomiary ugięć na spękaniach oraz na płytach (tablica 17) wykazały niedostateczną współpracę płyt w obrębie pęknięć ($k = 0,56$) oraz gorsze od zalecanego podparcie płyt pod pęknięciami ($s = 1,44$). Stwierdzony stan wskazuje na nieskuteczność naprawy przez zastosowanie membrany przeciwspekaniowej np. w postaci siatek.

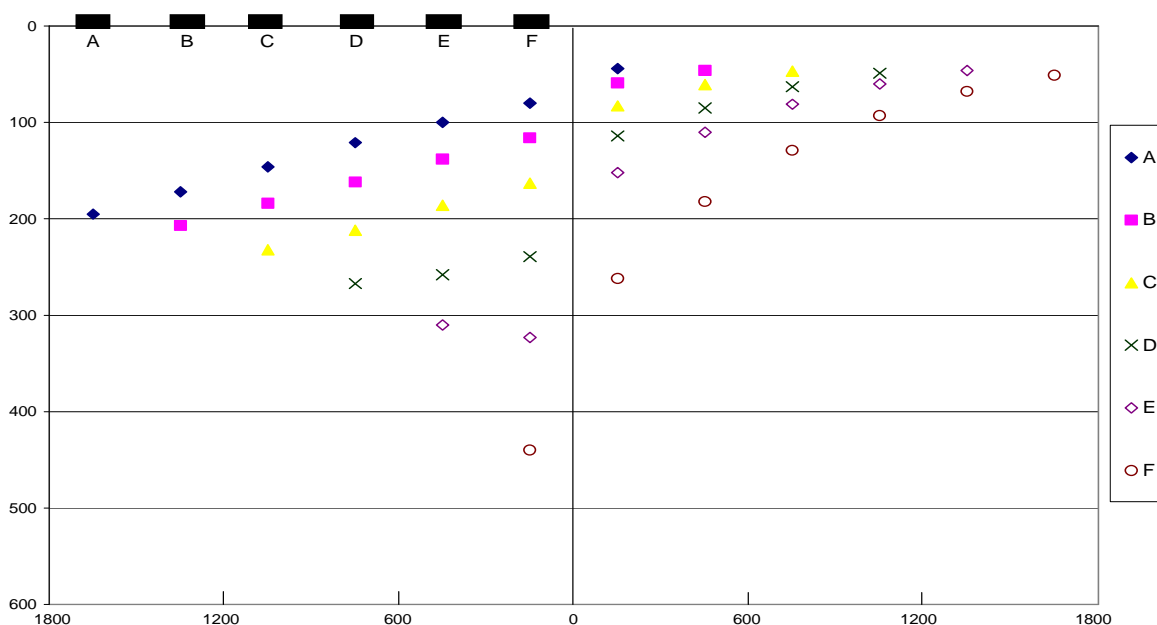
Rysunek 27 Wyniki pomiarów ugięć na odcinku nr 16 – ul. Wójcickiego, punkt 0+012

Pomiary ugięć na spękaniach oraz na płytach (tablica 18) wykazały dobrą współpracę płyt w obrębie pęknięć ($k = 0,74$) oraz złe podparcie płyt pod pęknięciami ($s = 1,92$). Niedostateczne podparcie płyt wskazuje na konieczność naprawy nawierzchni w obrębie pęknięcia, np. poprzez iniekcję zaczynem cementowym.
